DENEY RAPORU

Numunenin adı, tanımı ve durumu : Duman ve Isı Boşaltma Aksiyal Fanı – FAFJ-35
Name, identity and condition of test item

TS EN 1363-1:2020 standardının genel gereksinimleri, TS EN 1363-2:1999 standardı yerine geçen veya ek metotlar ve TS EN 12101-3:2015 “**Duman ve ısı kontrol sistemleri – Bölüm 3: Duman ve ısı boşaltma vantilatörleri için özellikler – Ek C: Yüksek sıcaklıkta güçle çalışan vantilatörlerin performansı için deney metodu**” standardının aşağıda belirtilen şartlar hariç özel şartları ile uygunluk içinde gerçekleştirilen yangına dayanıklılık testi;

Ürün tanımı : Güçle Çalışan Duman ve Isı Boşaltma Aksiyal Fanı – **FAFJ-35**

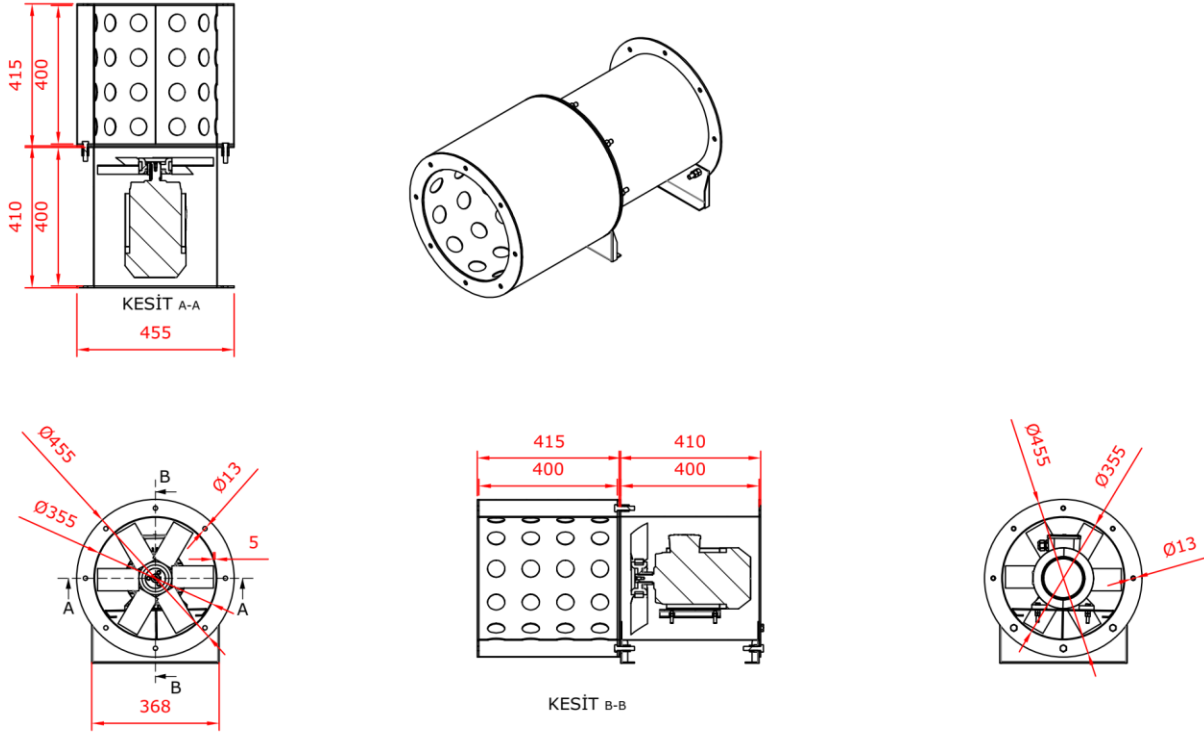
Şekil 1: Test numunesinin karkas detayları

3.2.1.1. Karkas:

Malzeme : St 44 çelik

Boyutlar :

- Dış çap : 455 mm
- İç çap : 355 mm
- Dıştan dışa uzunluk : 410 mm
- Sac kalınlığı : 5 mm
- Karkas desteği : Fan karkasını sabitlemek için 2 adet çelik levha ayak kullanılmıştır.
 - Çelik ayak boyutları : 368 x 40 x 120 x 3 mm (g x d x y x k)
 - Sabitleme : M20 çelik vidalar. (6 adet)

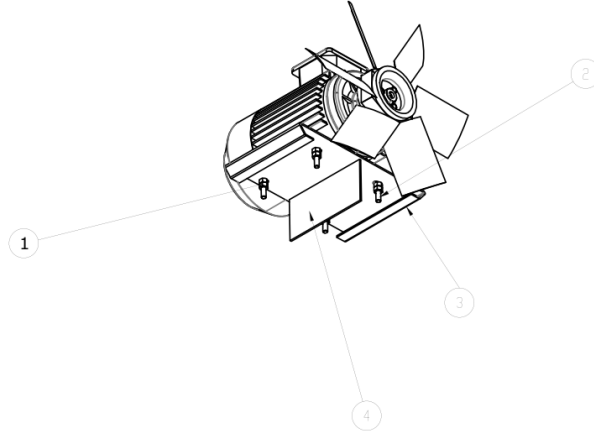
ÖĞE NO	PARÇA NUMARASI	ADET
1	M12 SOMUN	8
2	M12x40 CİVATA	4
3	3MM MOTOR SEHPASI	1
4	3MM MOTOR SEHPA DESTEK	1

Şekil 4: Motor bağlantı detayları

3.2.1.4. Motor

Model numarası	: GAMAK-V.GMD 80 M 4/2a
Sınıf	: Motor Yalıtımı H, Koruma sınıfı IP55, Sıcaklık artış sınıfı B (ΔT 80K)
Karkas	: 80M
Hız	: 1400/2790 rpm
Elektriksel bilgiler	: 400 V, 50 Hz, 0,17/0,75 kW, 0,50/1,70 A, $\cos\Phi$: 0,77/0,91
Uygulama sınıfı	: Yalıtımsız, duman ve ısı egzozu.
Rulman tipi	: Bilyalı rulman-ZZ
Rulman boşluğu	: C4
Düzen	: Kilitlemeli değil
Yağlayıcı	: KRYTOX CORRUGATOR 226 FG-DUPONT

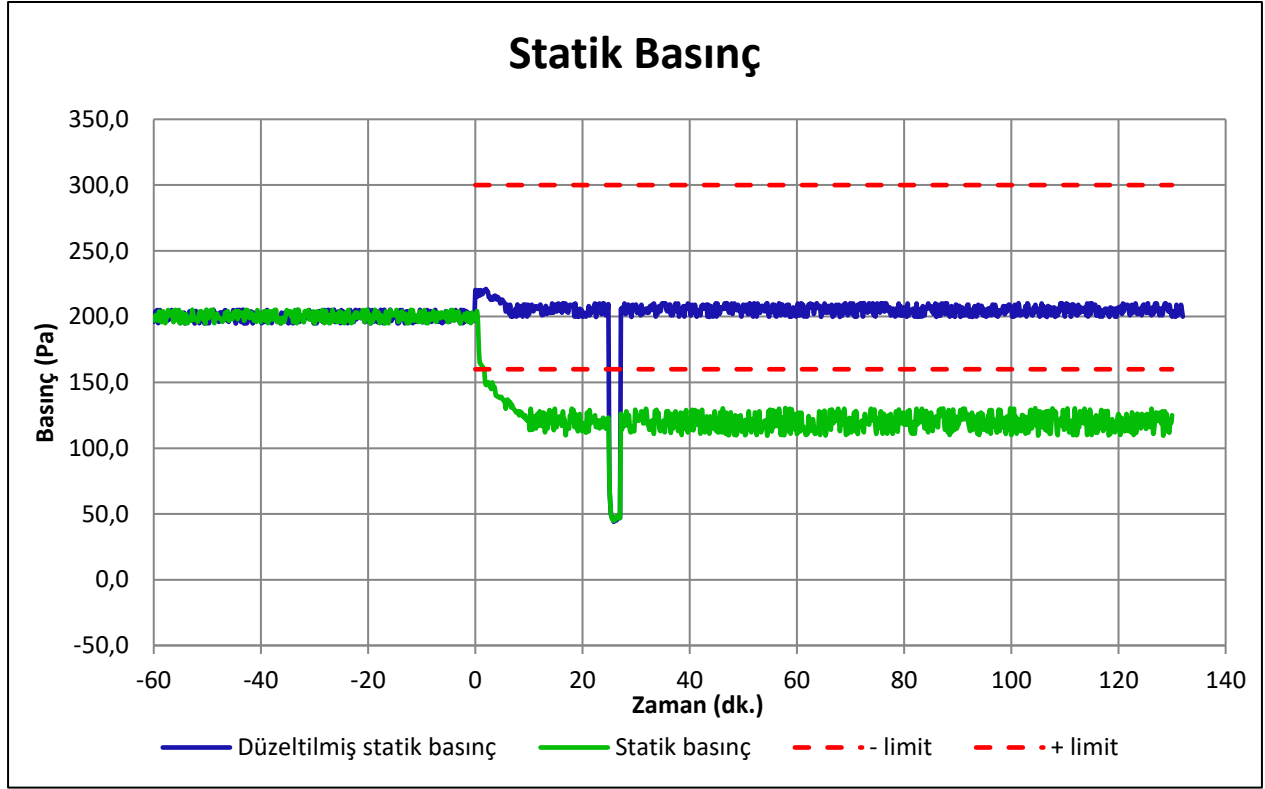
Şekil A2: Fanın ürettiği statik basıncı

- Fanın giriş düzlemindeki hava sıcaklıkları (Fırın TC1'den Fırın TC4'e) (Bkz. şekil A1).
- Laboratuvar ortam sıcaklığı (Bkz. şekil A3).
- Fanın giriş düzlemindeki statik basınç (Bkz. şekil A2).
- Motor karkası üzerindeki yüzey sıcaklıkları (Bkz. şekil B2)
- Motorun akım değerleri (Bkz. şekil B3)
- Motorun besleme gerilimi (Bkz. şekil B4)
- Motorun elektriksel gücü (Bkz. şekil B5)
- Motor karkası üzerindeki ısı çiftlerinin konumları Şekil B1'de verilmiştir.

- Fanın statik basıncı: Fark basınç transducerine bağlı piezometrik halka
- Elektriksel ölçümler: Güç analizörü
- Motor karkasındaki sıcaklık ölçümleri: Cam elyaf yalıtımlı K tipi ısı çifti

İşlevsellik, (F) – Statik basınç – Motor	Kusur yok (- %5,55) Kusur yok
Test müşteri onayıyla 131. dakikada sonlandırıldı.

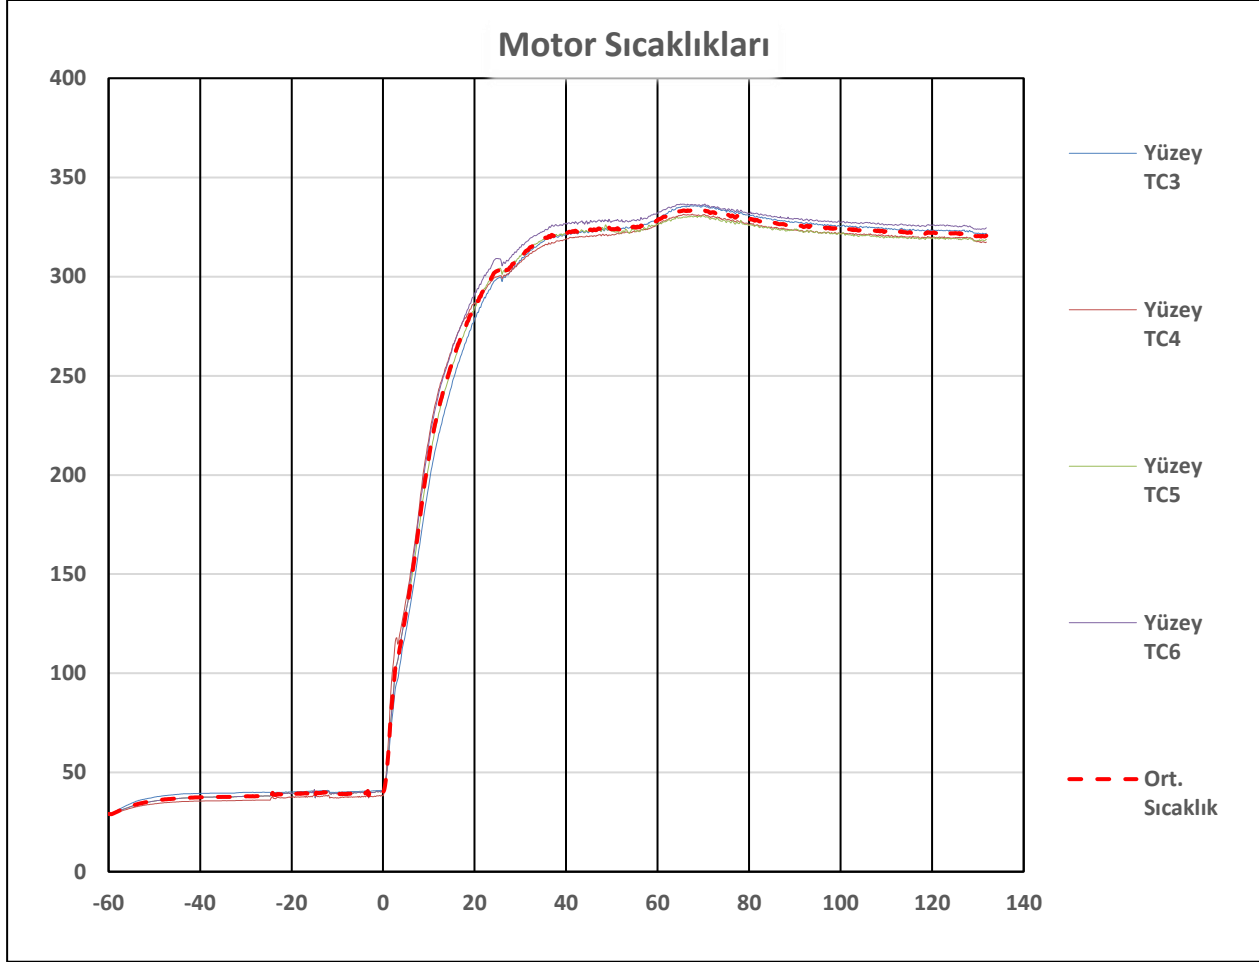
Şekil B2: Motor yüzey sıcaklıkları

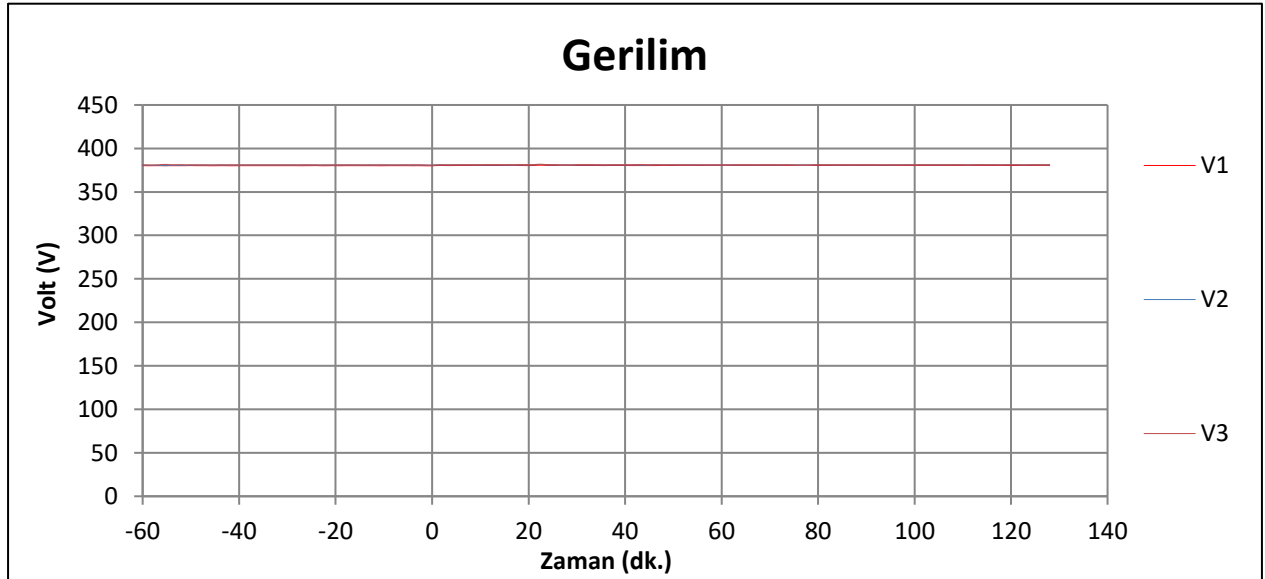
Şekil B4: Test esnasındaki motor gerilimi ölçümü

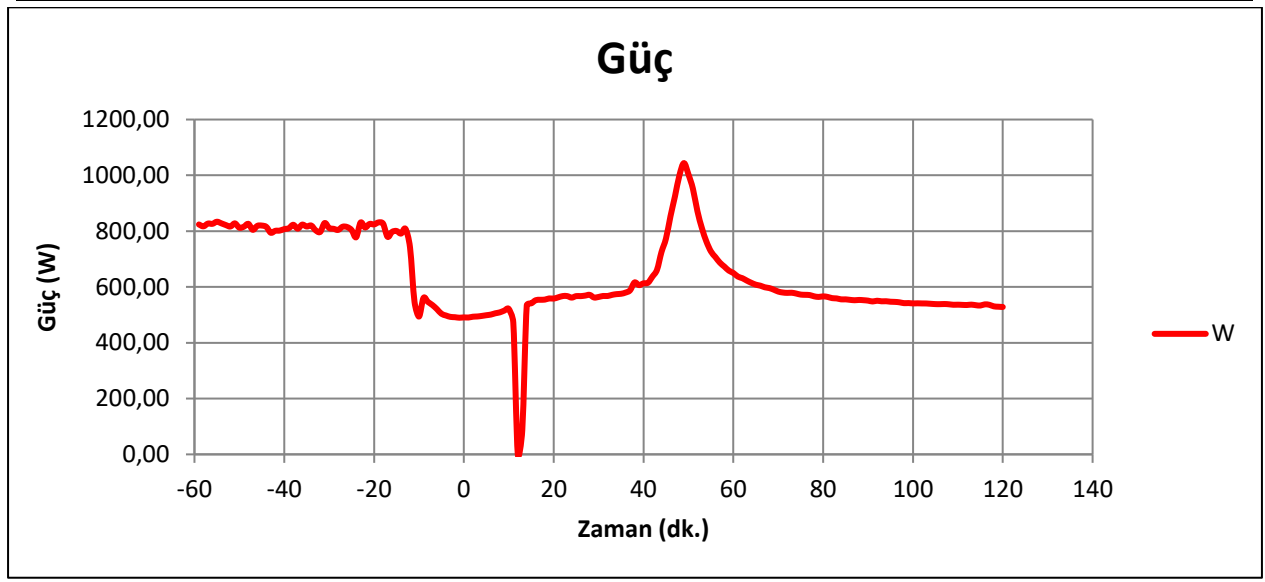
Şekil B5: Test esnasındaki motor gücü ölçümü

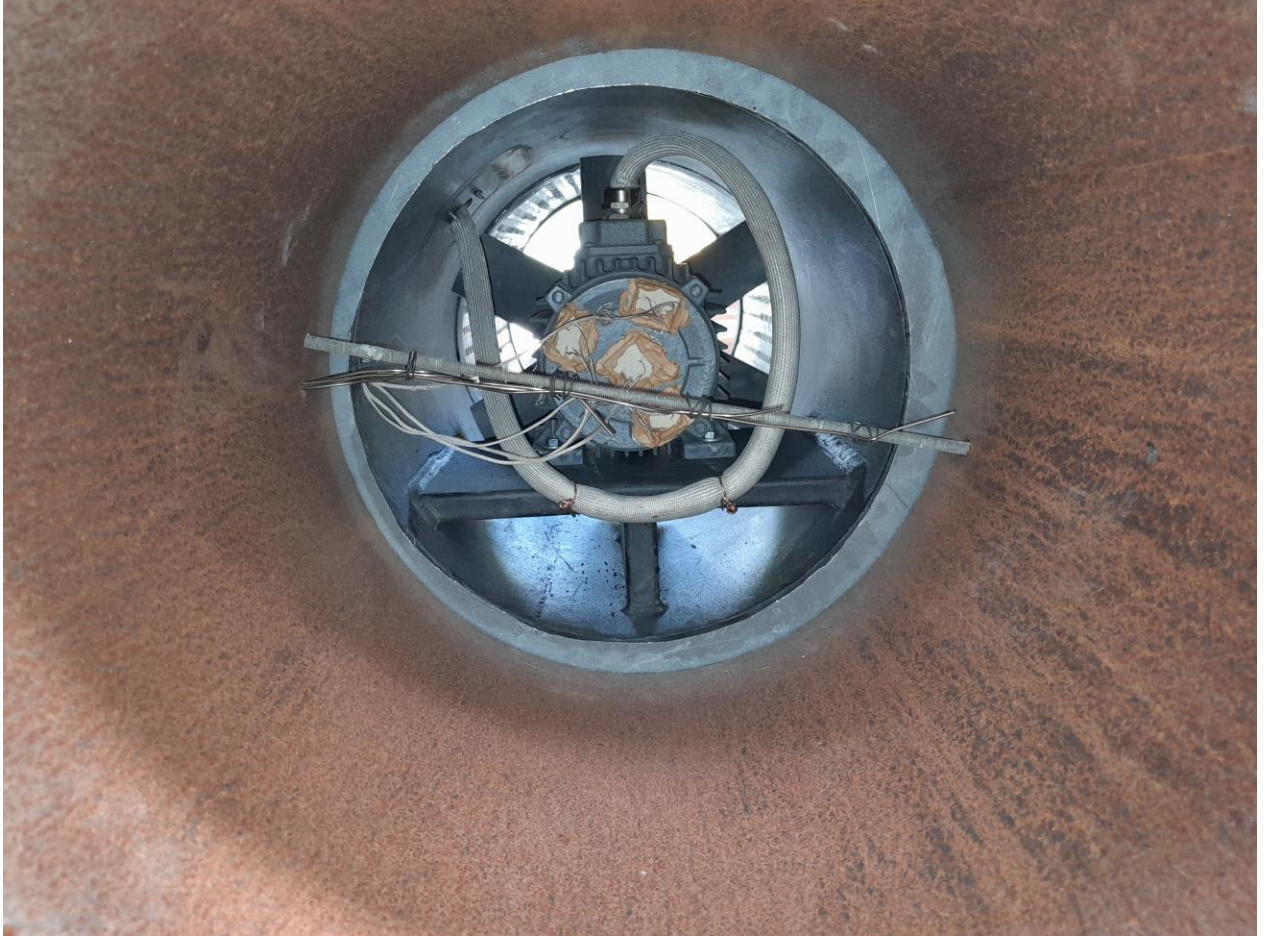
Resim C1: Test öncesi numunenin arkadan görünümü

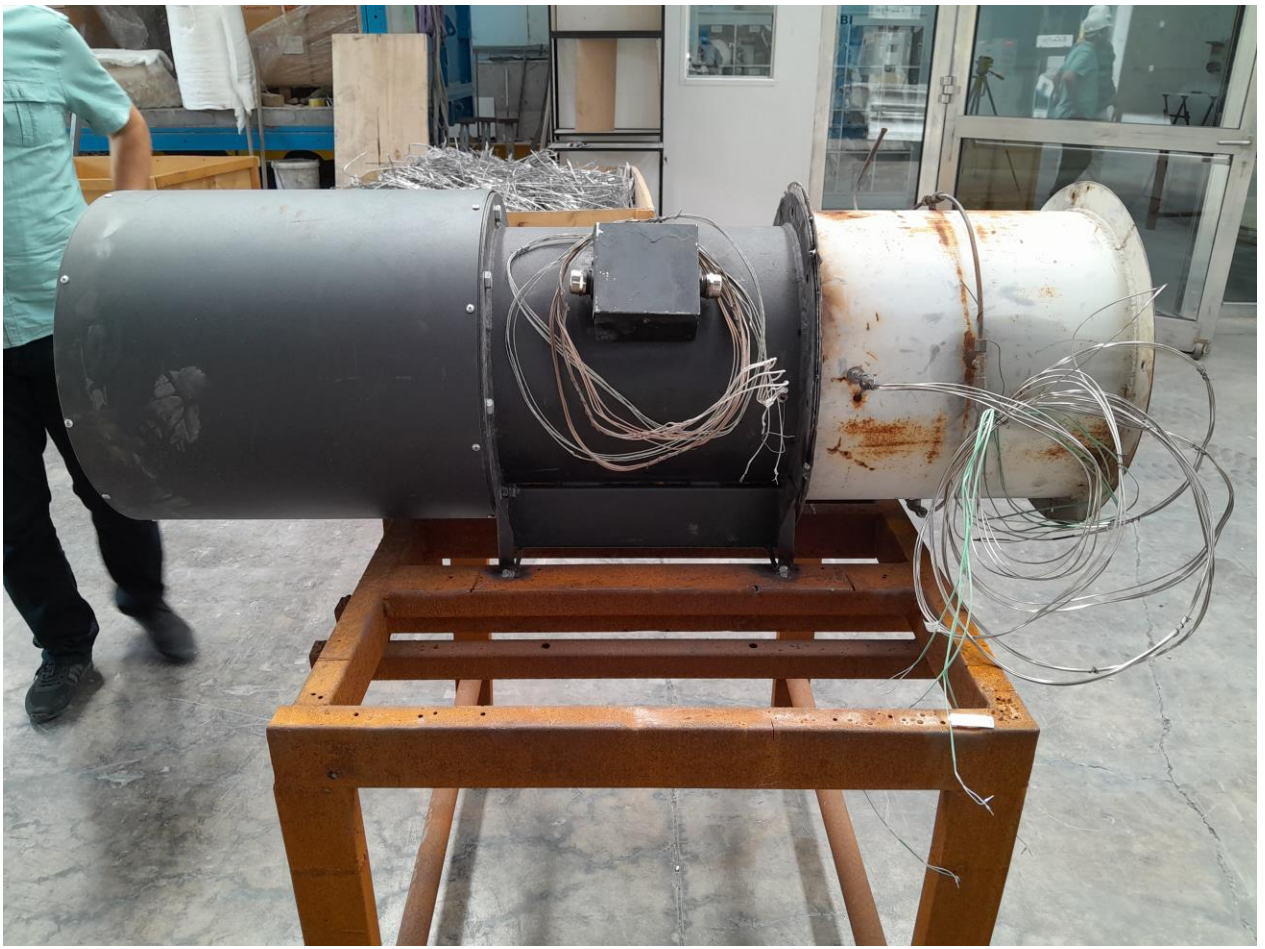
Resim C2: Test öncesi numunenin yandan görünümü
